Τα **μνημεία της Αθηναιϊκής Ακρόπολης** ενδιαφέρουν τόσο τους Έλληνες όσο και το διεθνές κοινό. Θεωρείται λοιπόν δεδομένο ότι οφείλουμε να τα διατηρήσουμε και να τα αναδείξουμε. Οι ναοί επάνω στον Βράχο δεν είναι απλώς ένα τμήμα της αρχιτεκτονικής κληρονομιάς των νεοελλήνων. Είναι κάτι πολύ περισσότερο. Έχουν μοναδική σημασία για τον Δυτικό πολιτισμό γιατί ήταν τα ιδεώδη πρότυπα αρχιτεκτονικής τόσο κατά την Αρχαιότητα όσο και για τη μετά την Αναγέννηση εποχή. Είναι τα τεκμήρια μιας πολιτιστικής ακμής από τις λίγες που γνώρισε η ανθρωπότητα.

ΑΠΟΚΑΤΑΣΤΑΣΕΙΣ ΑΡΧΑΙΩΝ ΜΝΗΜΕΙΩΝ - ΑΚΡΟΠΟΛΗ

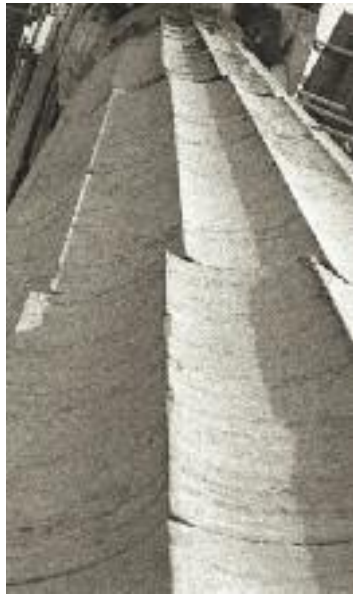
Διάβρωση μαρμάρου από μύκητες.

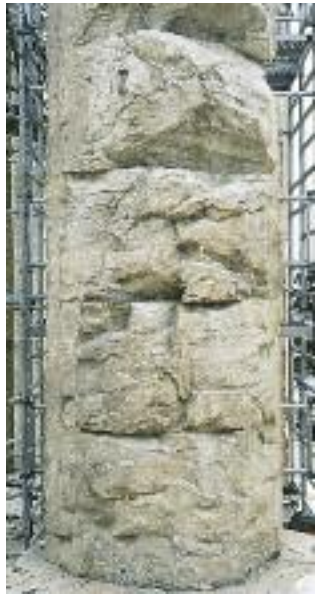
Θερμική δραύση σε κορμό κίονα του προνάου του Παρθενώνα.

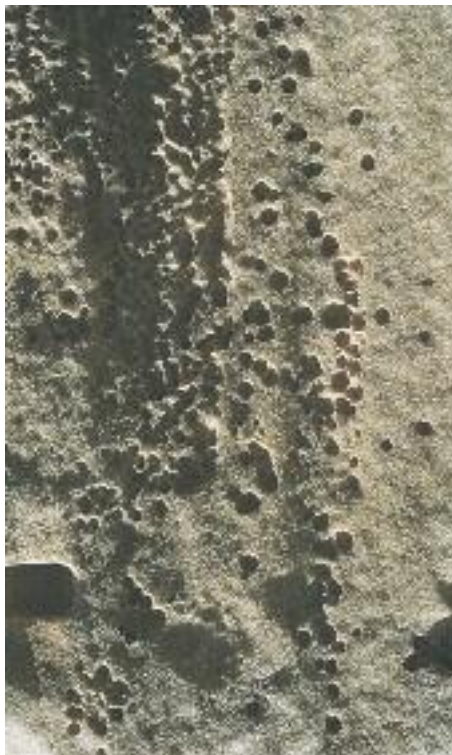
Κυψελοειδής διάβρωση.

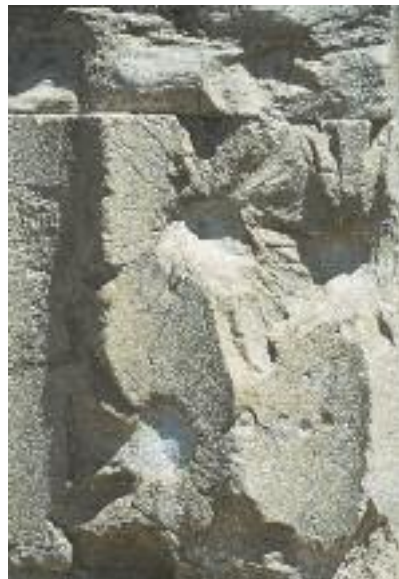
Ρήγματα από κανονιές και σφαίρες σε κίονα της δυτικής πλευράς του Παρθενώνα.

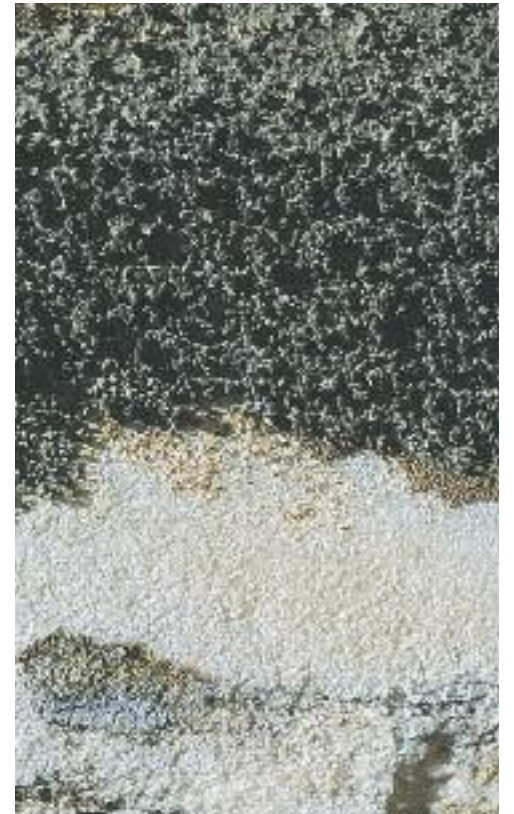
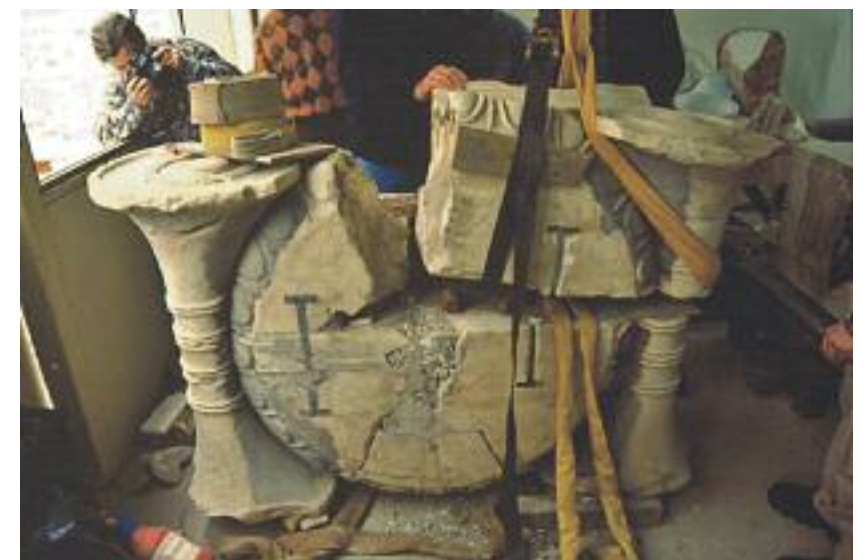
Κακή επανάχρηση αρχαίων μελών. Τέσσερα τμήματα κιονοκράνων αποτέλεσαν ένα. (Ι.Τ.)

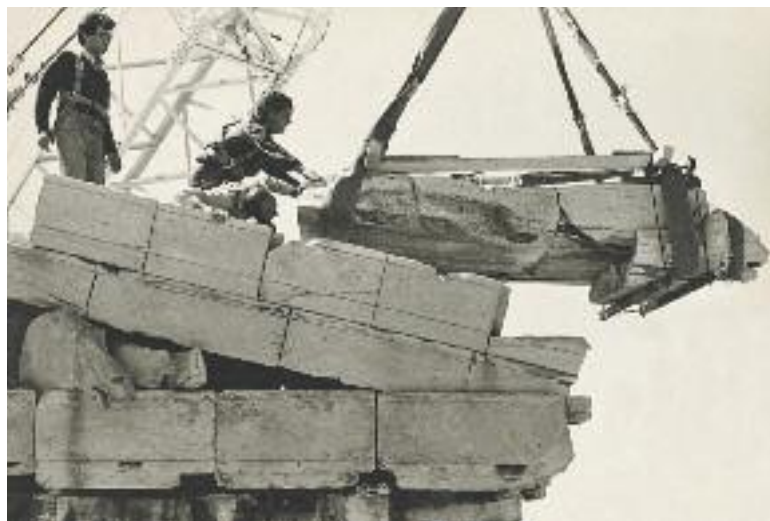
Αποσυναρμολόγηση της βορειοανατολικής σίμης του Παρθενώνα με τη λεοντοκεφαλή ψευδο-υδρορρόη.

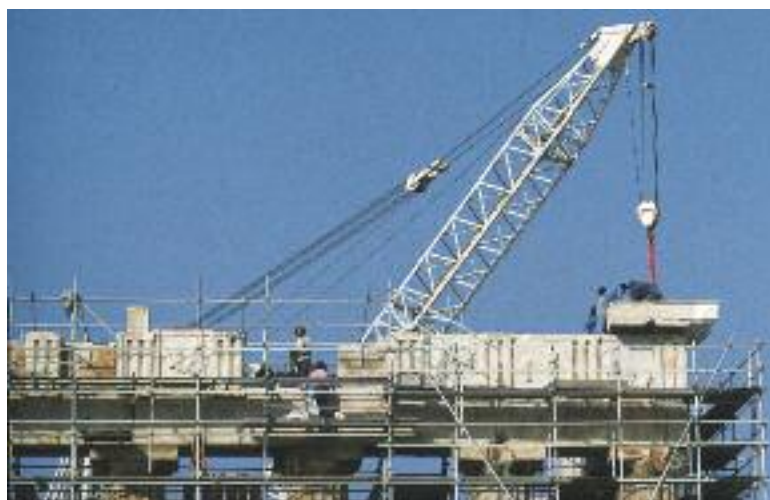
Επανατοποθέτηση των γείσων της ανατολικής πλευράς του Παρθενώνα.

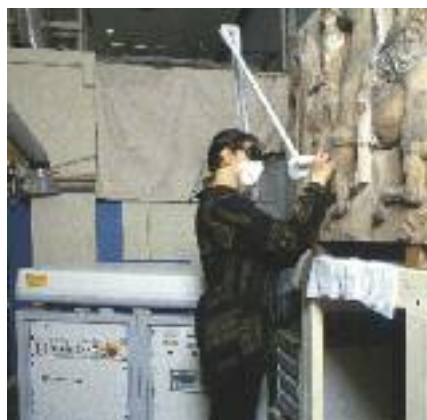
Καθαρισμός της δυτικής ζωφόρου στο εργαστήριο με χρήση ακτίνων Λείζερ. (Γ.Σ.)

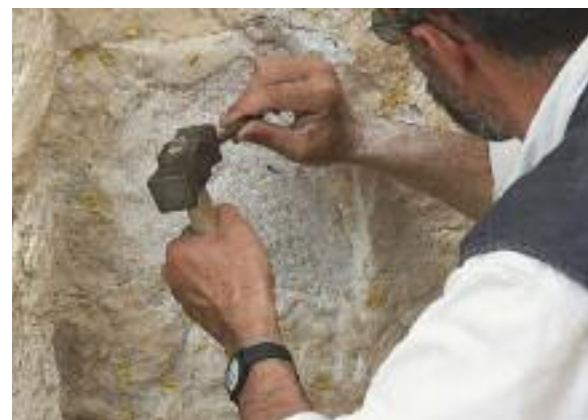
Μηχανικός καθαρισμός της επιφάνειας του μαρμάρου.

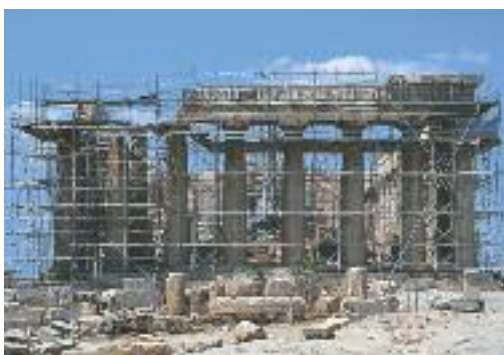
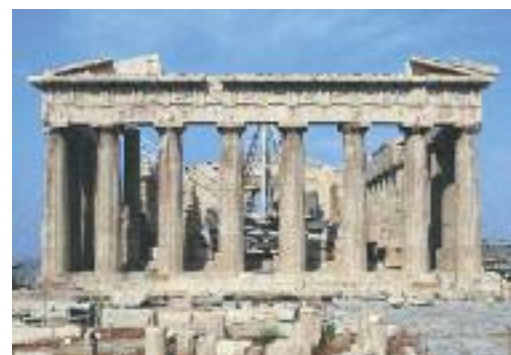
Η ανατολική όψη του Παρθενώνα κατά τη διάρκεια και μετά την ολοκλήρωση της αποκατάστασης.

Στη βόρεια κιονοστοιχία αποσυρμολογήθηκαν οκτώ κίονες και ο θριγκός τους, που είχαν παρατοποθετηθεί, 230 συνολικά αρχιτεκτονικά μέλη, βάρους 900 τόνων, προκειμένου να εξυγιανθούν και να επανέλθουν στη σωστή τους θέση στο μνημείο. Αντικαταστάθηκαν όλοι οι τσιμεντένιοι σπόνδυλοι της αναστήλωσης 1923-33 με νέους από πεντελικό μάρμαρο. Απομακρύνθηκαν οι περισσότερες μετόπες και μεταφέρθηκαν στο Μουσείο, ενώ πάνω στο μνημείο τοποθετήθηκαν αντίγραφα από τεχνητό λίθο.

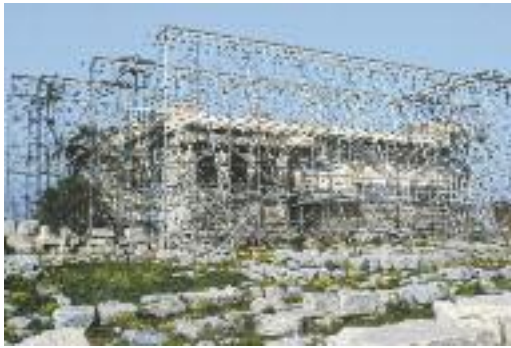
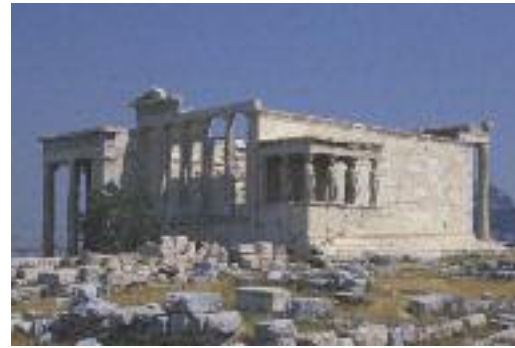
Η νοτιοδυτική όψη του Ερεχθείου κατά τη διάρκεια των επεμβάσεων και μετά το τέλος των εργασιών.

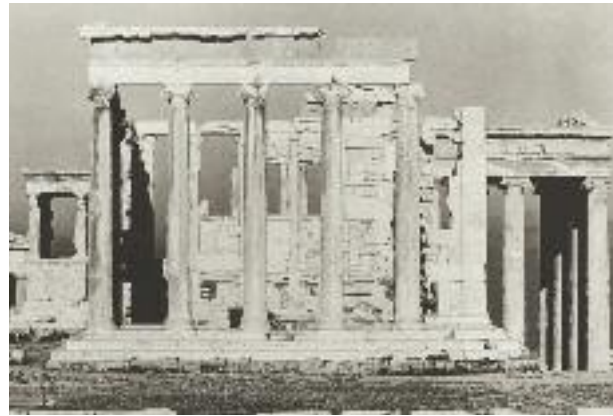
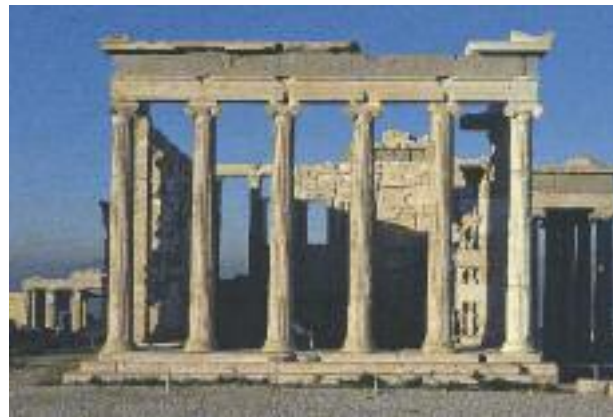
Άποψη του Ερεχθείου από τα ανατολικά πριν και μετά την αποκατάσταση.

Στο βόρειο και νότιο τοίχο του ναού διορθώθηκαν παρατοποθετήσεις μελών, τα οποία επανήλθαν στην αρχική θέση που είχαν κατά την αρχαιότητα και συμπληρώθηκαν τα κενά που δημιουργήθηκαν στη δομή του μνημείου με μέλη κατασκευασμένα εξ ολοκλήρου από νέο μάρμαρο. Επίσης στη βόρεια πρόσταση και στην πρόσταση των Καρυατίδων αποσυναρμολογήθηκαν οι οροφές, αφαιρέθηκαν τα οξειδωμένα στοιχεία της παλαιότερης επέμβασης, συντηρήθηκαν και ανασυναρμολογήθηκαν.

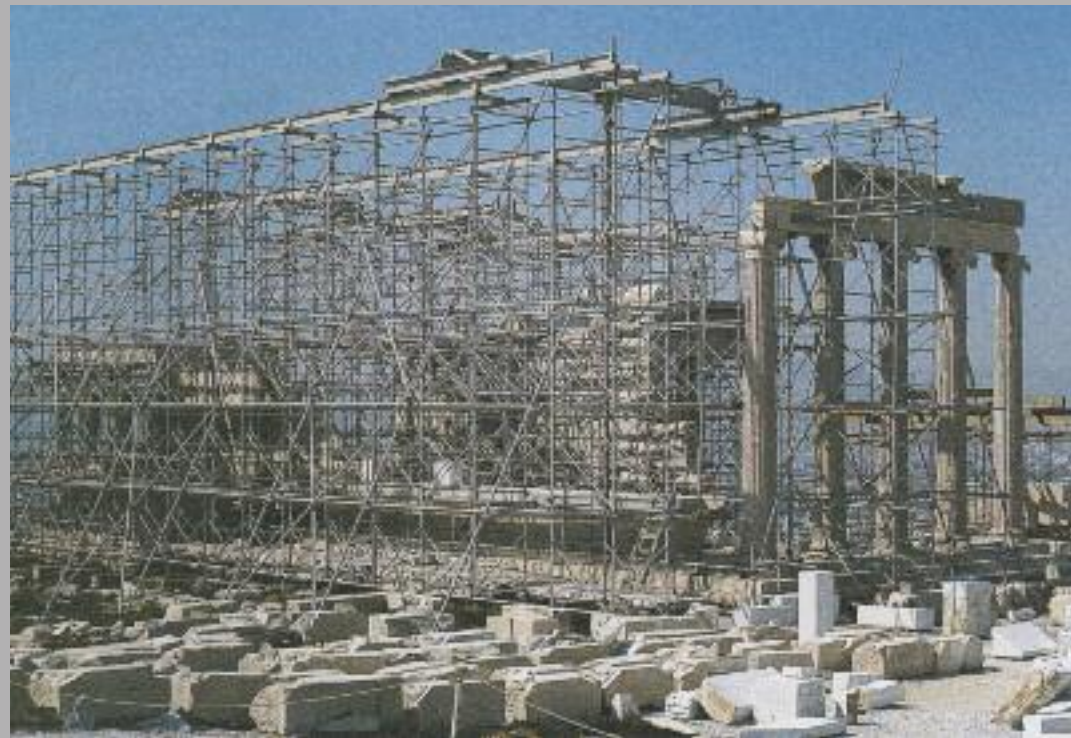
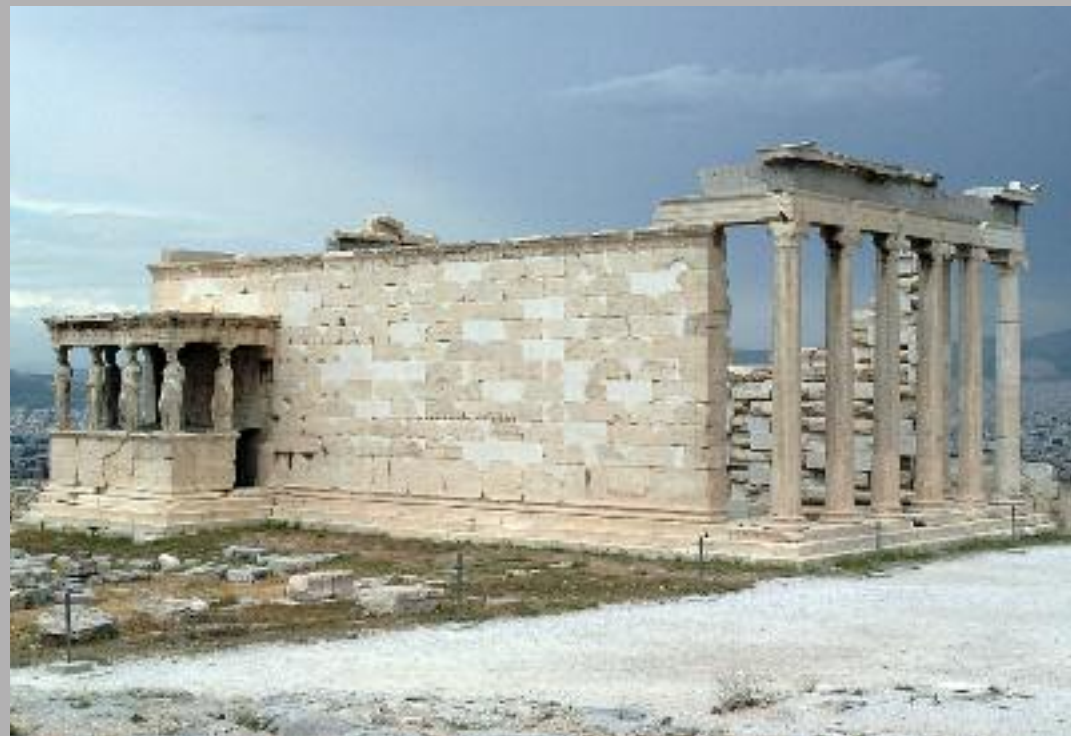
Άποψη της νοτιοανατολικής πλευράς του ναού κατά τη διάρκεια των επεμβάσεων και μετά το τέλος των εργασιών.

Το έργο αποκατάστασης του Ερεχθείου από την ΕΣΜΑ (1979-1986) περιέλαβε επεμβάσεις και στις τέσσερις πλευρές του, τόσο σωστικές όσο και αναβάθμισης.

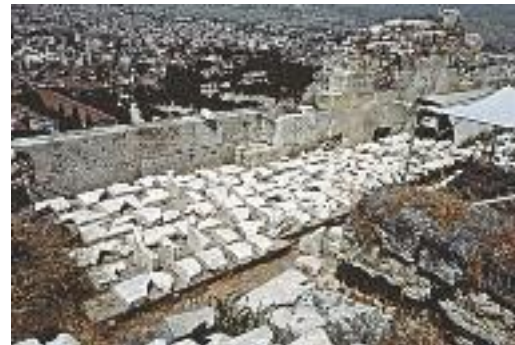
Θραύσματα φατνωματικών πλακών στο δάπεδο εργασίας, κατά την έρευνα για ταυτίσεις. (Τ.Τ.)

Αποσυαρμολογήθηκαν οι παλαιότερα αναστηλωμένες φατνωματικές οροφές, οι οποίες μελετήθηκαν παράλληλα με τα θραύσματα των φατνωμάτων και των δοκών των οροφών που βρίσκονταν στο έδαφος, συγκολλήθηκαν και ανατοποθετήθηκαν στη θέση τους.

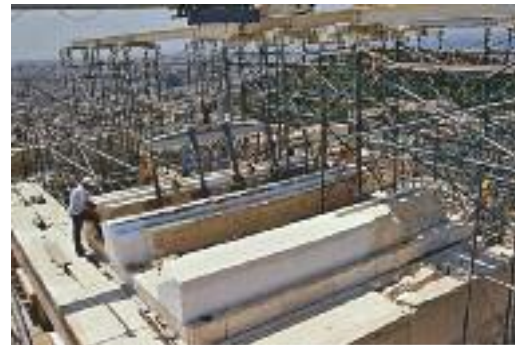
Ανατοποθέτηση δοκού της ανατολικής στοάς των Προπυλαίων. (Τ.Τ.)

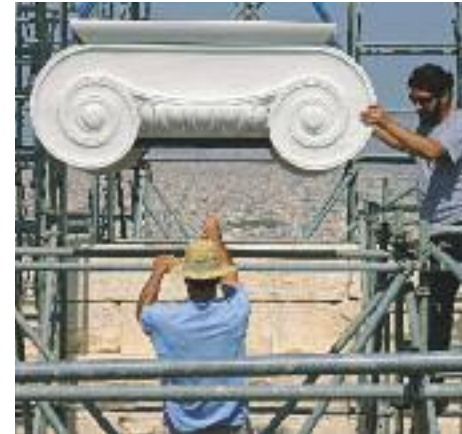
Τοποθέτηση των δύο νέων ιωνικών κιονοκράνων στην κεντρική αίθουσα των Προπυλαίων.

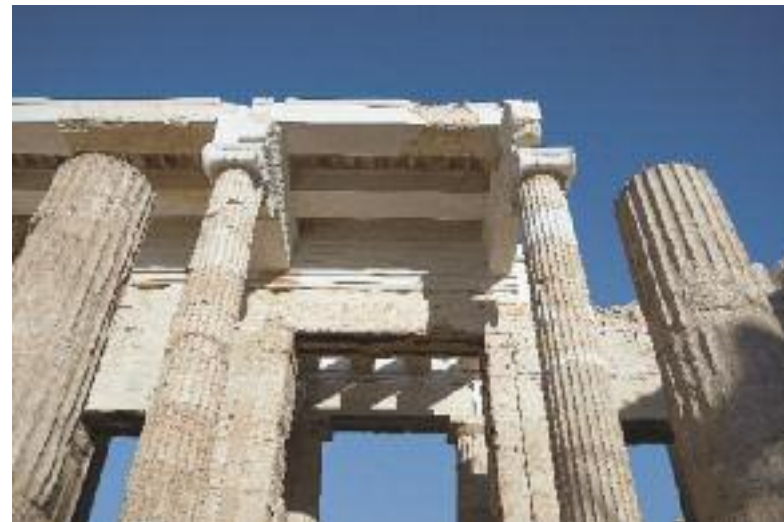
Τμήμα της οροφής των Προπυλαίων μετά την αποκατάσταση.

Η κατασκευή των δύο νέων κιονοκράνων και των φατνωματικών πλακών σε συνδυασμό με την ανατοποθέτηση αποκατεστημένων αρχιτεκτονικών μελών της ανωδομής οδήγησαν στην αποκατάσταση τμήματος της οροφής των Προπυλαίων.

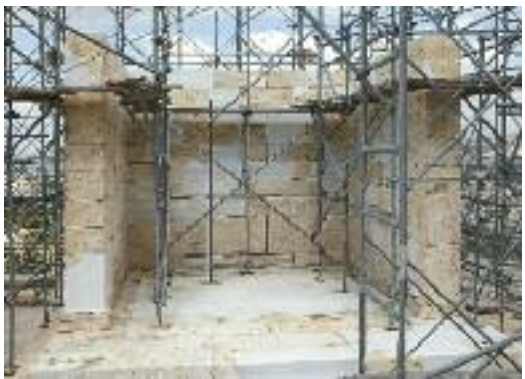
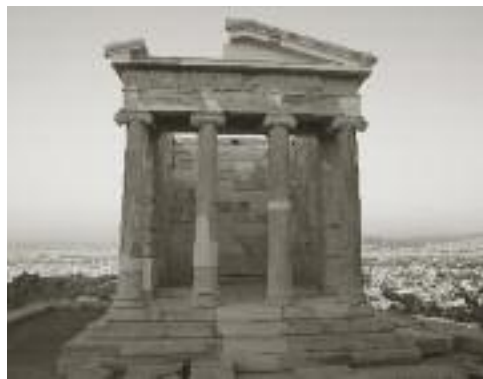
Ο ναός της Αθηνάς Νίκης κατά και μετά την επανασυαρμολόγησή του.

Ο ναός αποσυαρμολογήθηκε στο σύνολό του, συνολικά 319 αρχιτεκτονικά μέλη, εξυγιάνθηκαν, συντηρήθηκαν και συμπληρώθηκαν, όπου αυτό ήταν σκόπιμο. Διορθώθηκαν παρατοποδετήριες προηγούμενων αναστηλώσεων.

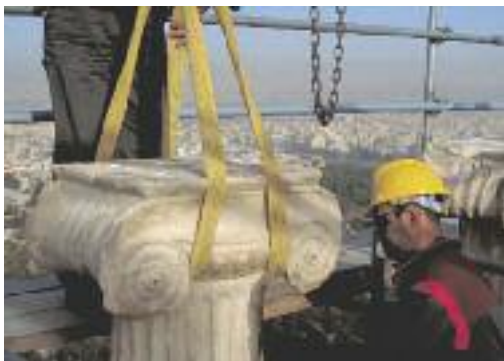
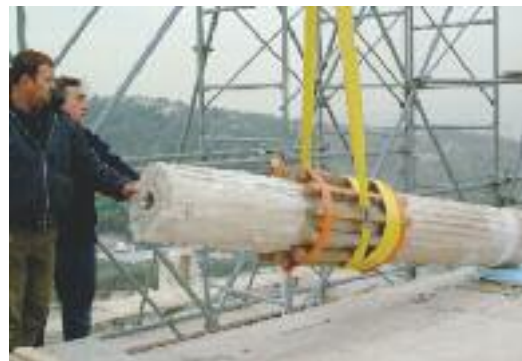
Αποσυαρμολόγηση του κιονοκράνου και μετακίνηση του μονολιθικού κορμού ενός κίονα του ναού της Αθηνάς Νίκης.

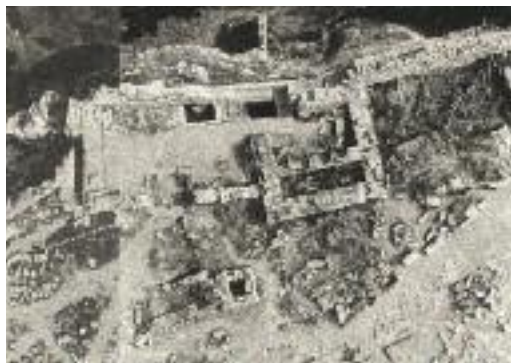
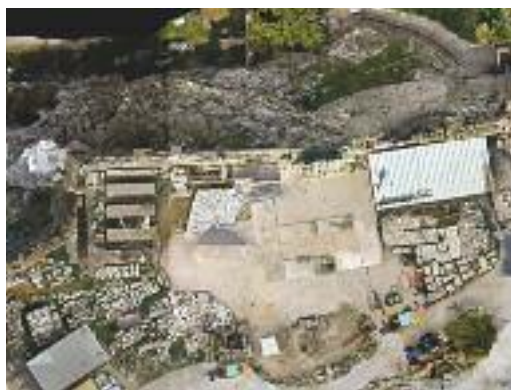
Αεροφωτογραφία της περιοχής του Αρρηφορίου πριν και μετά την κατάχωση του μνημείου με σκοπό τη διατήρησή του. (Β.Μ.)

Χαρακτηριστικό παράδειγμα σωστικής επέμβασης υπήρξε η **κατάχωση του "Οίκου των Αρρηφόρων"** όπου σώζονταν μόνον τα θεμέλια κατασκευασμένα από ευπαθή πωρόλιθο που παρέμενε εκτεθειμένος στον παγετό και τον άνεμο, δεδομένου ότι ολόκληρη η ανωδομή του έχει καταστραφεί. Κρίθηκε ότι θα διατηρηθεί αποτελεσματικά μόνο αν καταχωσθεί, αφού προηγουμένως τεκμηριωθεί και μελετηθεί.

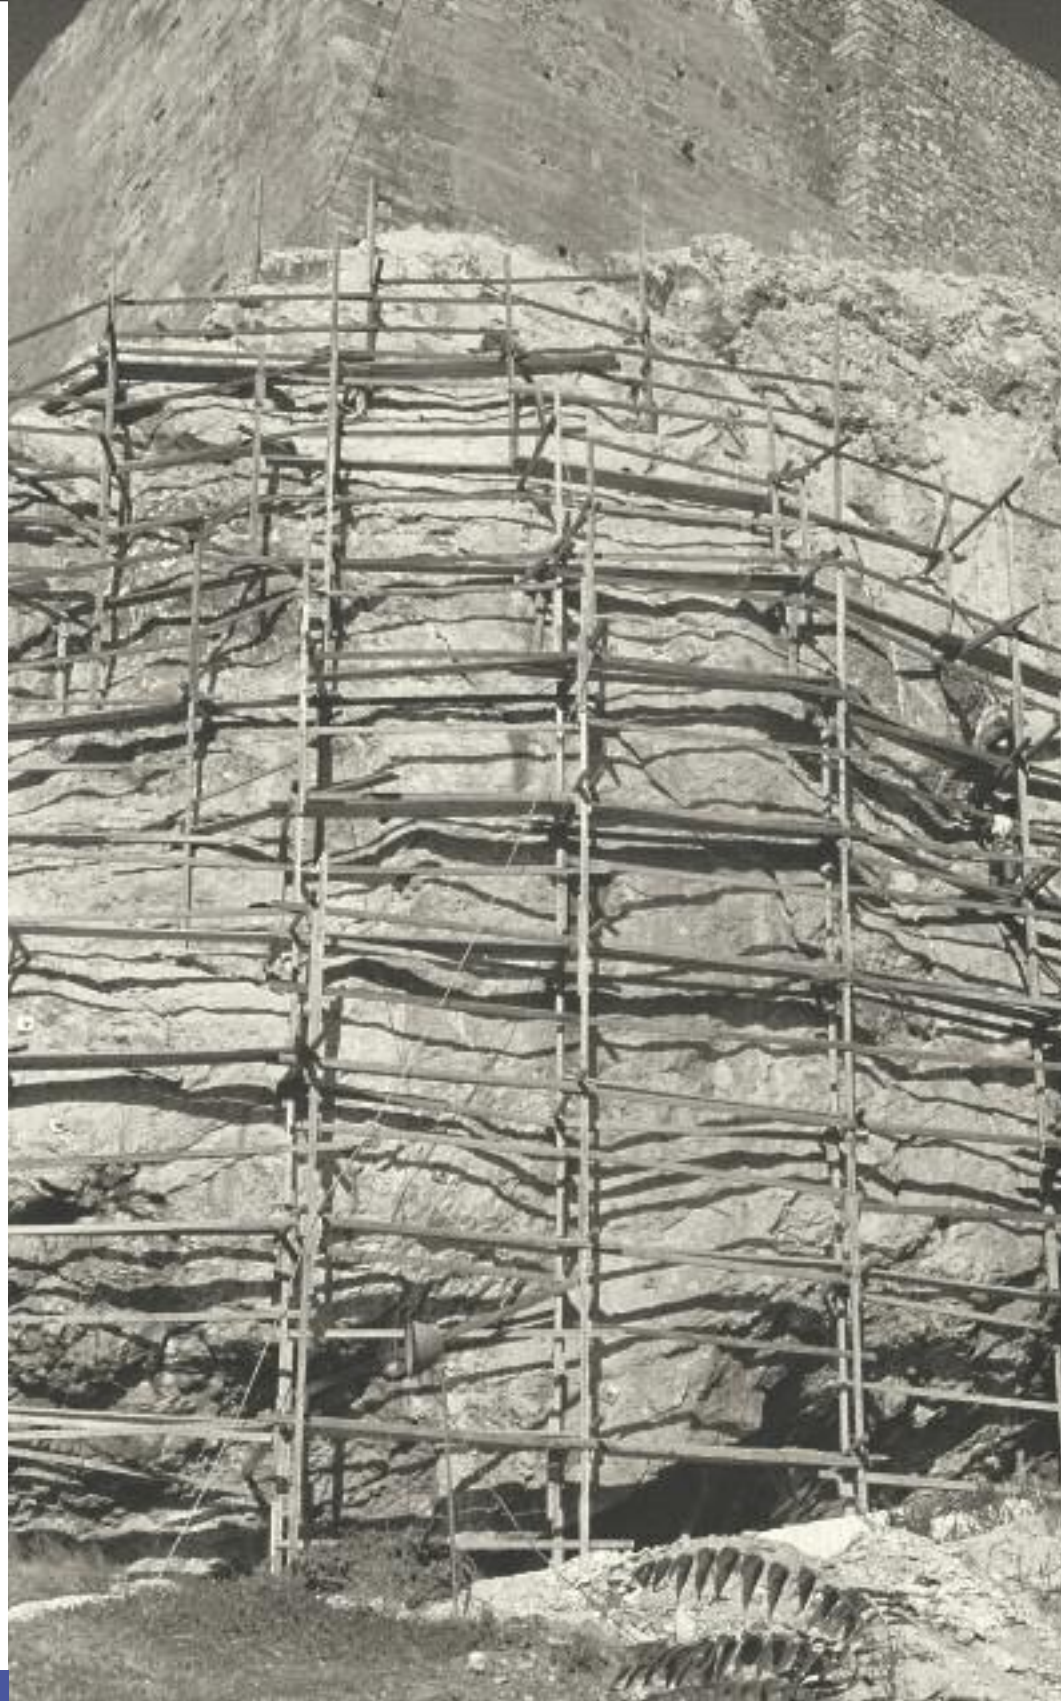
Ο φυσικός βράχος κάτω από τη νοτιοανατολική γωνία του τείχους της Ακρόπολης. Ξύλινα ικριώματα του έργου σπερώσης.
