Εκπαιδευτική εφαρμογή: Το πρόγραμμα Γλαύκα

Το ταξίδι - Οι αιτίες της φθοράς στα μνημεία της Ακρόπολης

©Υπηρεσία Συντήρησης Μνημείων Ακρόπολης
Τομέας Ενημέρωσης και Εκπαίδευσης

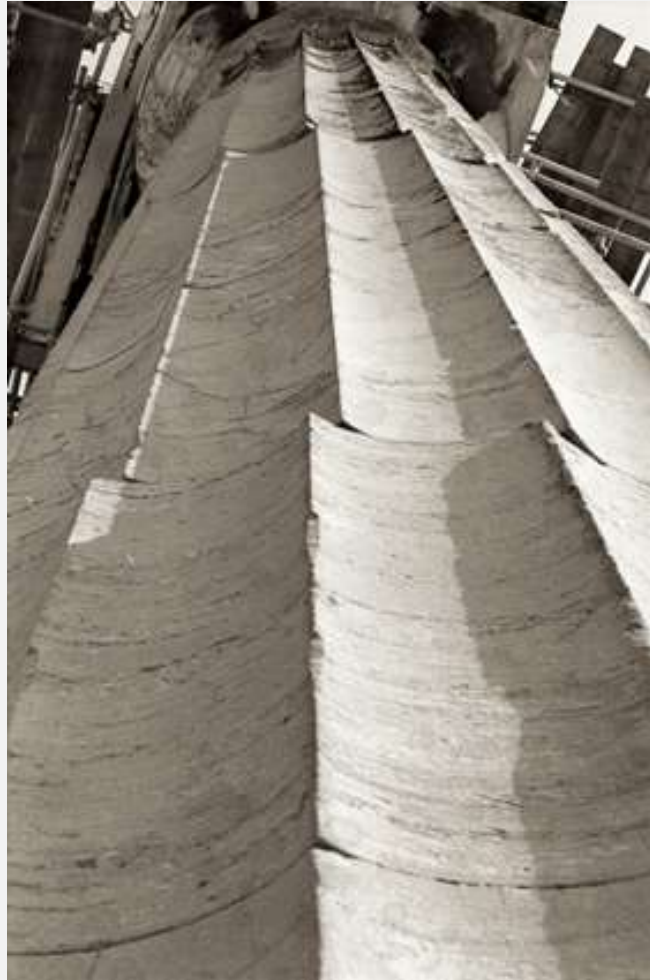
Σεισμός

Μετακινήσεις σπονδύλων κίονα του Παρθενώνα λόγω **σεισμού**.

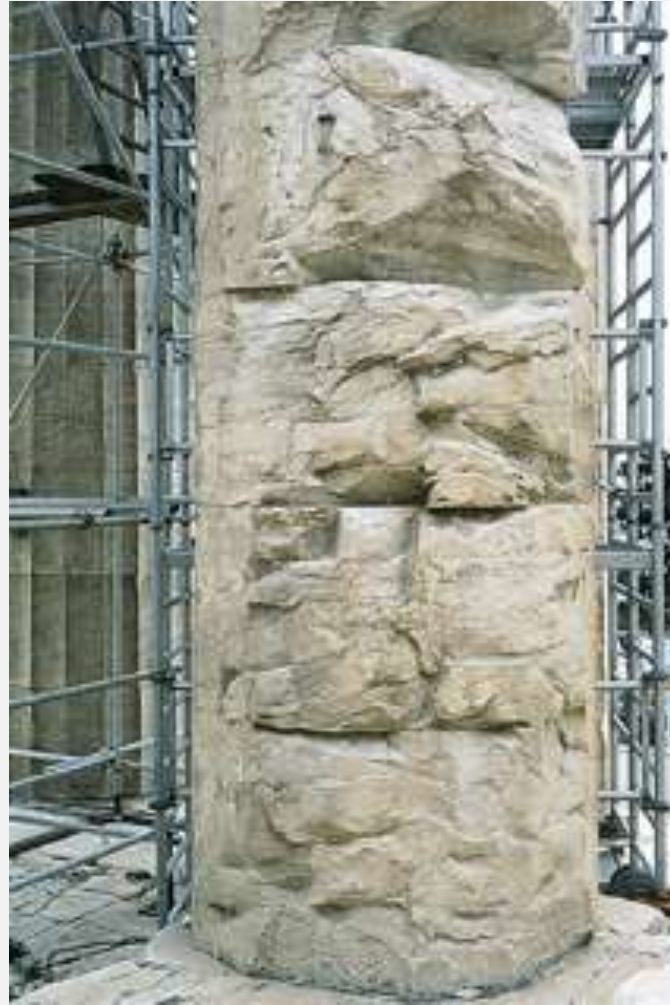
Πυρκαγιά

Φθορά κίονα του Παρθενώνα λόγω **πυρκαγιάς**.

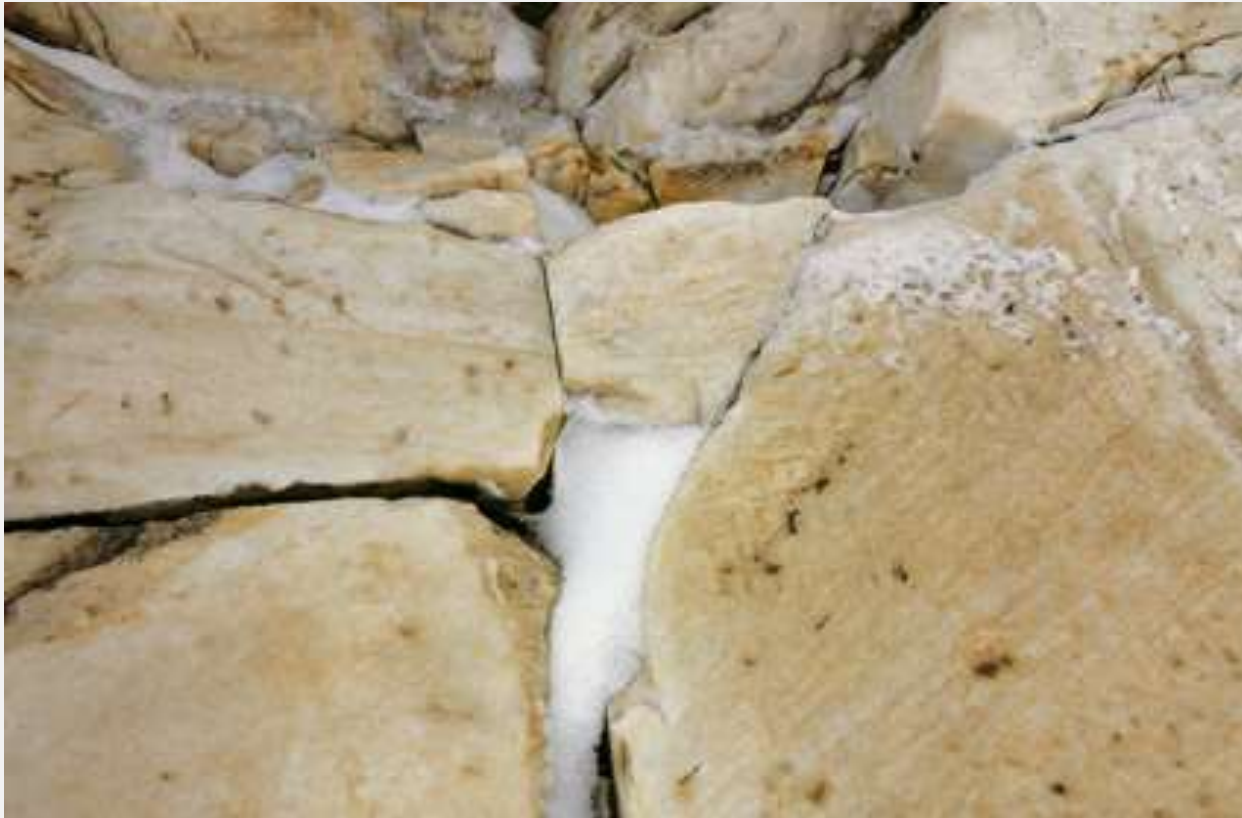
Παγετός

Το νερό της βροχής σε πολύ χαμηλές θερμοκρασίες, όταν κάπου λιμνάζει, **παγώνει** και **διαστέλλεται** προκαλώντας θραύσεις και απολεπίσεις του μαρμάρου .

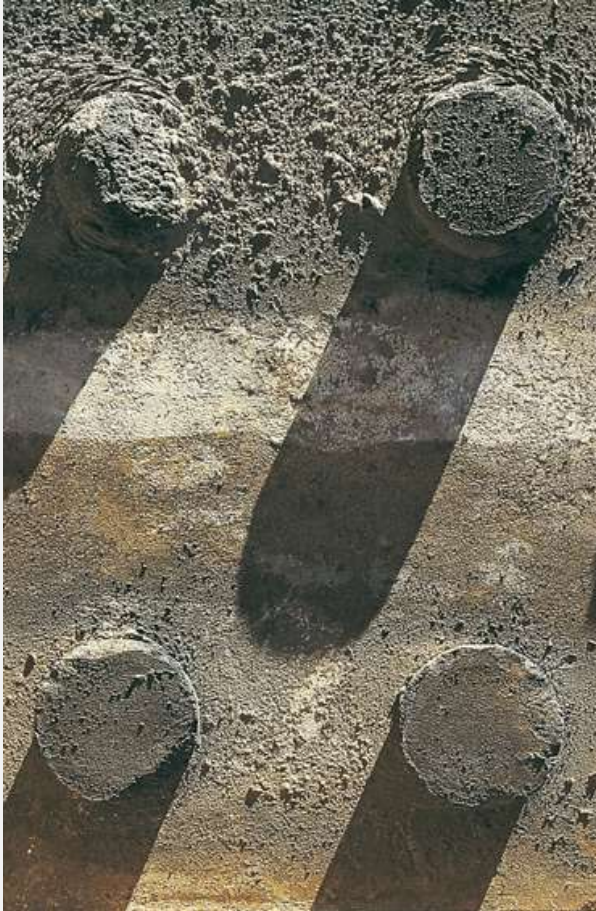
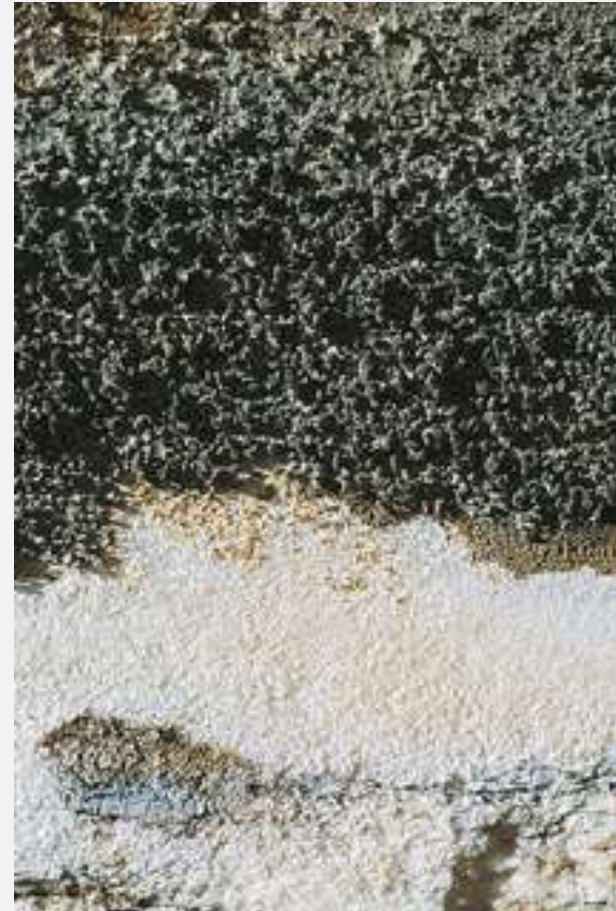
Ατμοσφαιρική ρύπανση

Διάφορες επικαθήσεις αποτέλεσμα της **ατμοσφαιρικής ρύπανσης**. Το μάρμαρο σχηματίζει κρούστα σκουρόχρωμη από την αιθάλη και τη σκόνη.

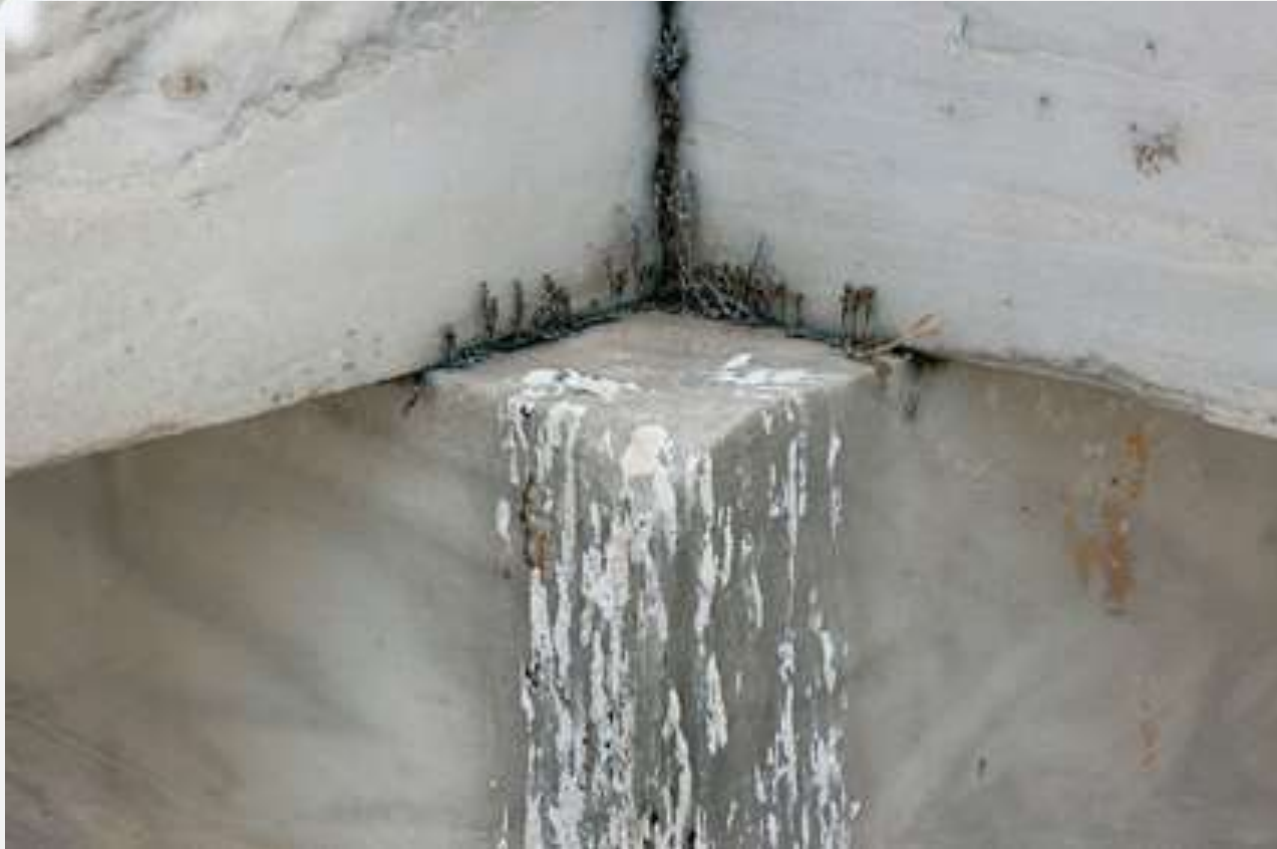
Περιπτώματα πτηνών

Τα **περιπτώματα των πτηνών** προκαλούν κηλίδες στο μάρμαρο οι οποίες, εκτός από αντιαισθητικές, είναι όξινες και προσβάλλουν το μάρμαρο.

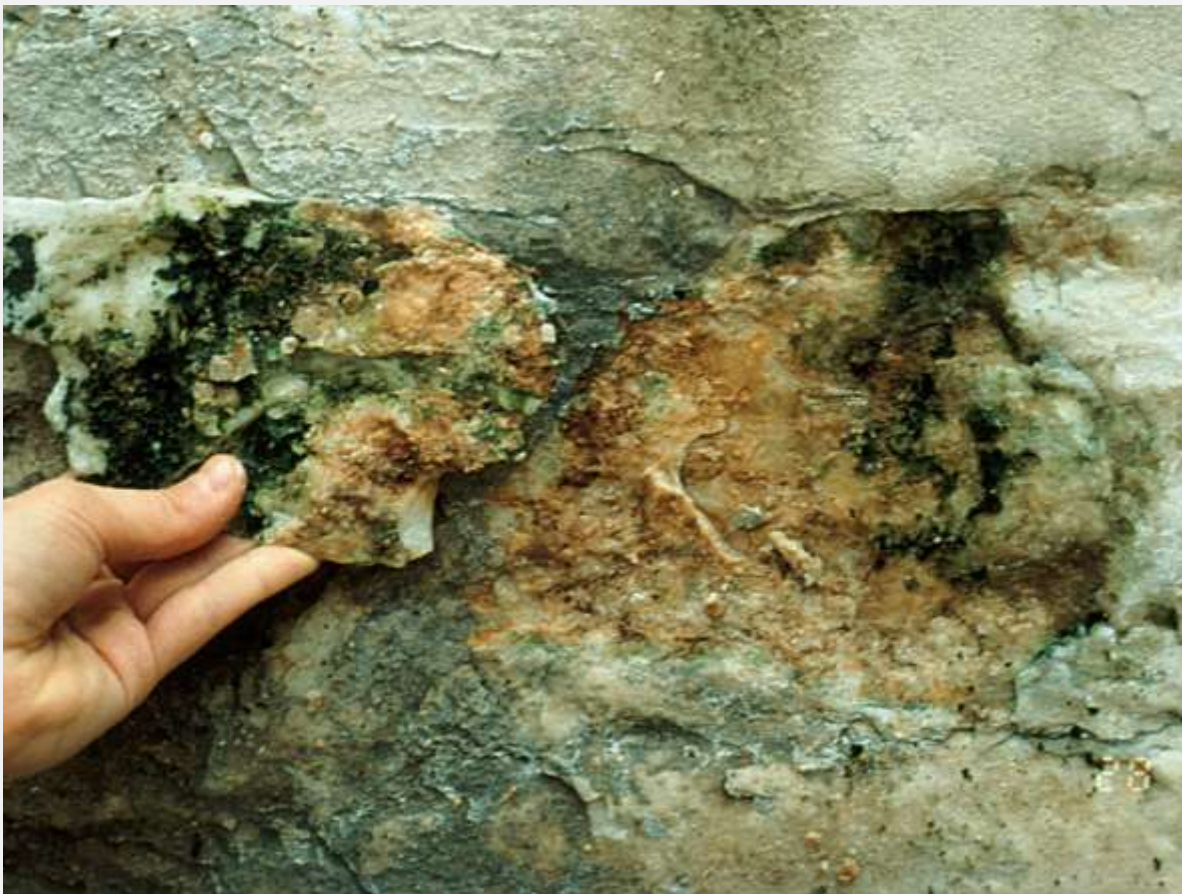
Βακτήρια-Μύκητες-Λειχήνες

Διάβρωση μαρμάρου από **μύκητες**.

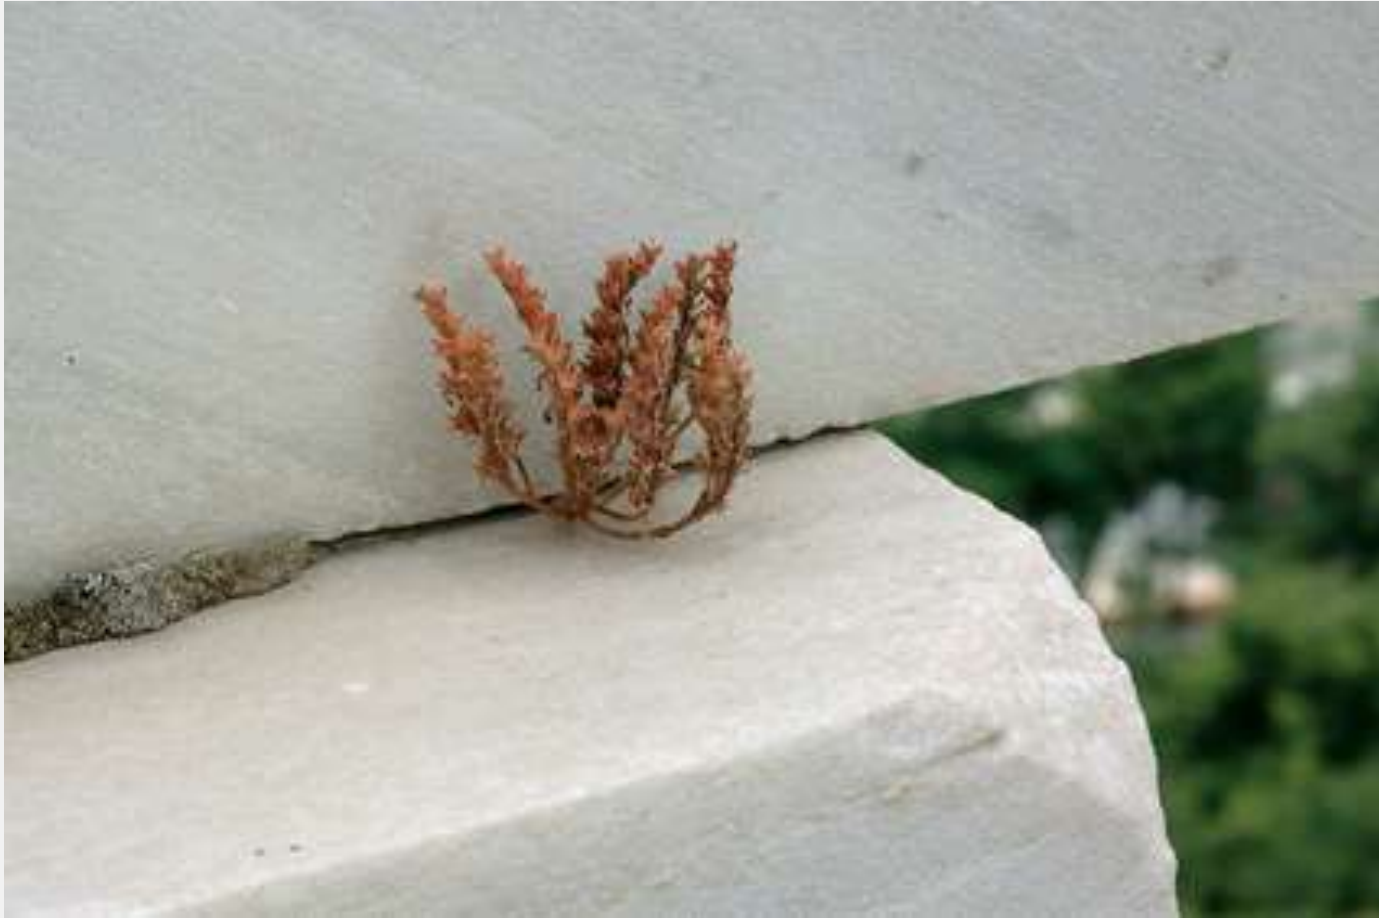
Παρασιτική βλάστηση

Οι **ρίζες των φυτών** με τις δυνάμεις που ασκούν προκαλούν ρωγμές στο μάρμαρο.

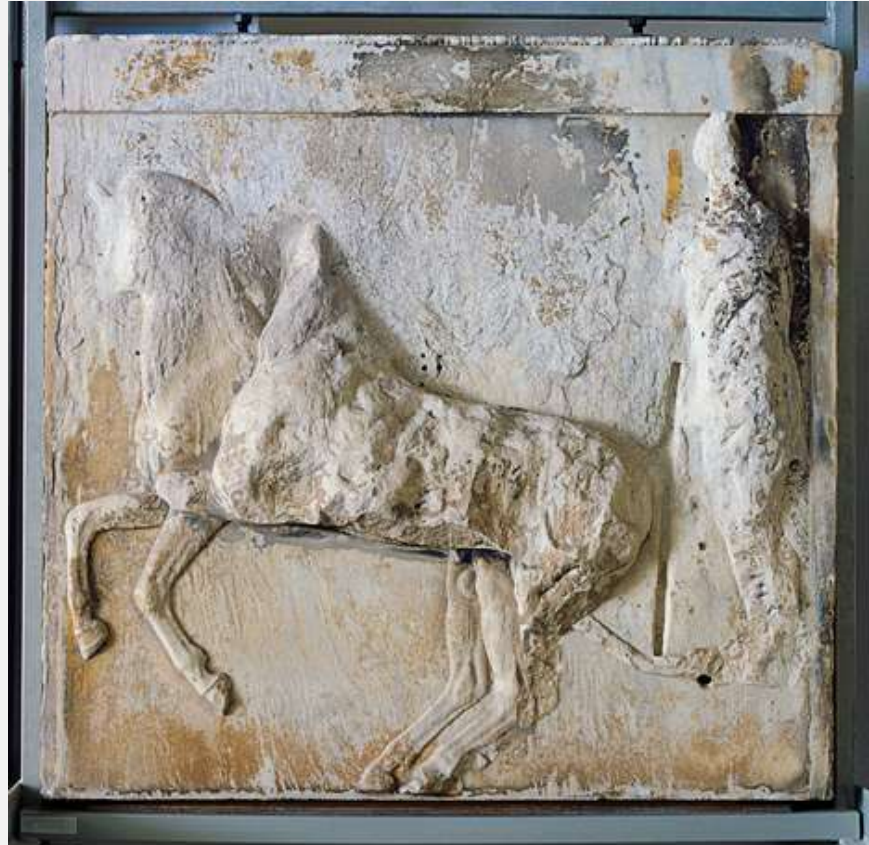
Ίχνη από τη **βίαιη απολάξευση** των μορφών στην ανατολική μετόπη 10 του Παρθενώνα, αποτέλεσμα του φανατισμού κατά της αρχαίας θρησκείας (4^{ος} αι. μ.Χ).

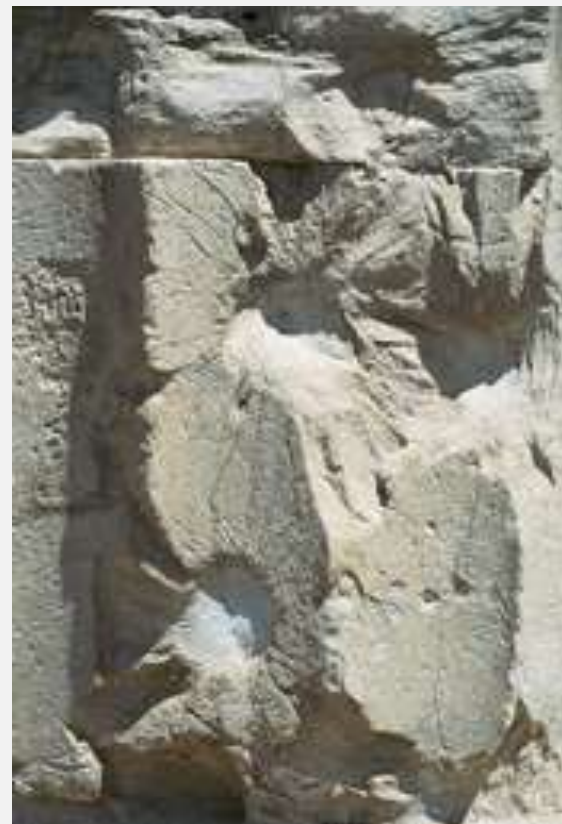
Ρήγματα από κανονιές και
σφαίρες σε κίονα
της δυτικής πλευράς του
Παρθενώνα.

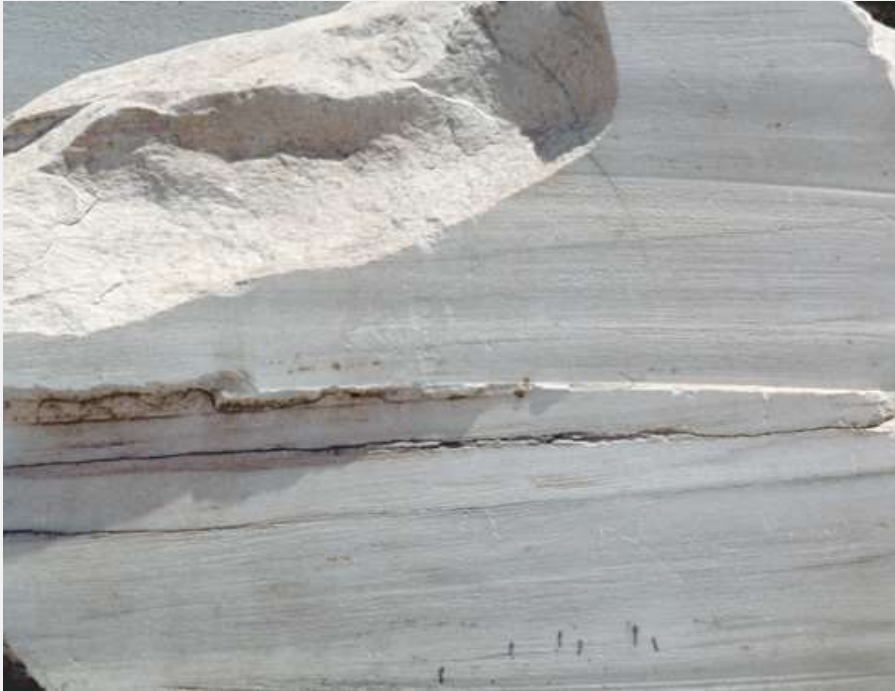
Πριονισμένος λίθος της ζωφόρου του Παρθενώνα από τα συνεργεία του λόρδου Έλγιν (1801-1804).

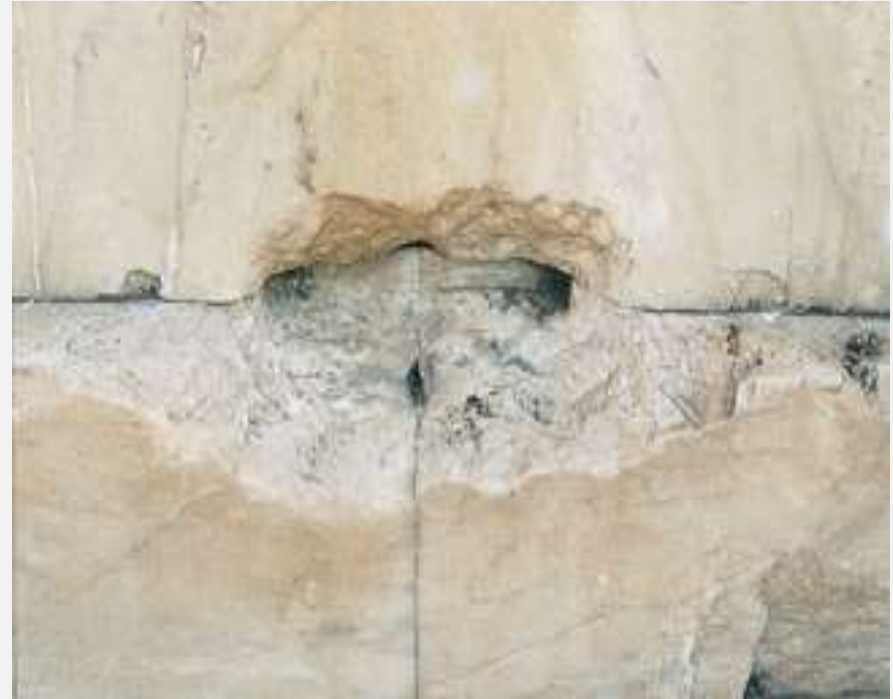
Ίχνη από τη βίαιη **εξαγωγή μολύβδου** για τη κατασκευή σφαιρών.

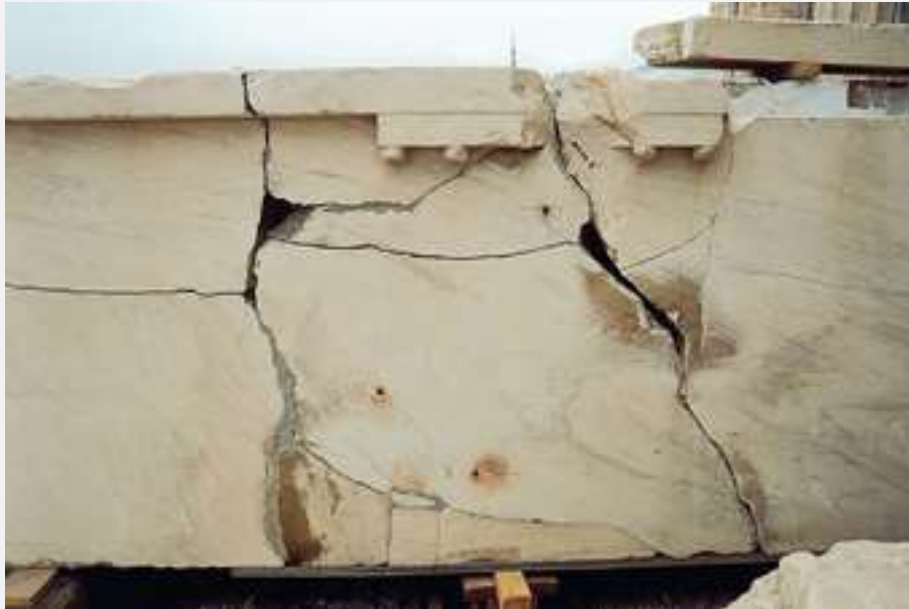
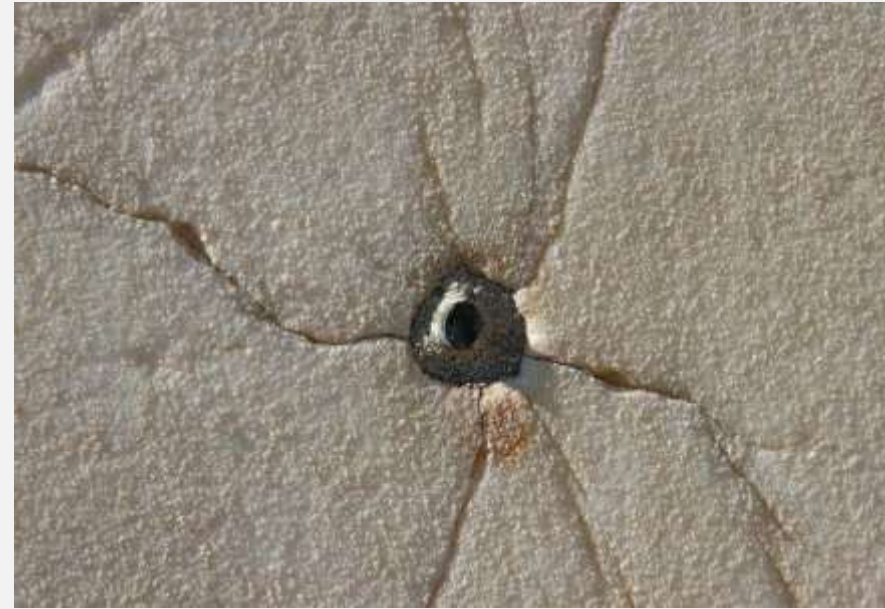
Η **χρήση σιδερένιων στοιχείων** προκαλεί: διόγκωση, ρηγματώσεις των μαρμάρων αλλά και...

Μεγάλα προβλήματα προκάλεσαν και οι **αστοχίες των πρώτων αναστηλωτικών επεμβάσεων**. Στόχος τους ήταν η αισθητική αποκατάσταση και όχι η συντήρηση και η στερέωση των μνημείων.

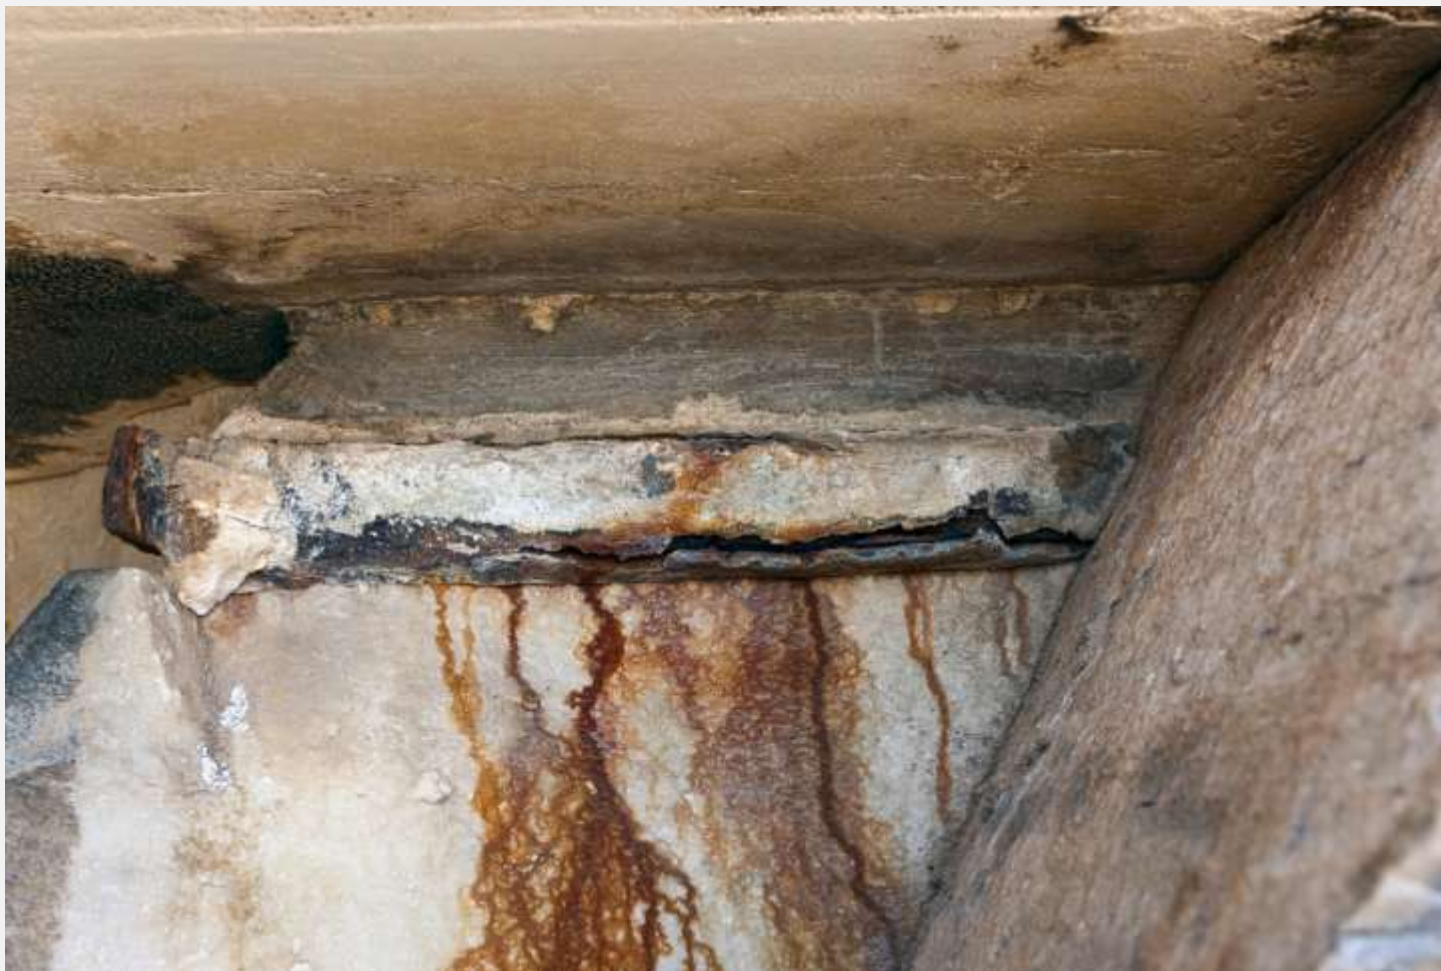
...μετά από καιρό οξείδωση, σκουριά και φθορές στα αρχιτεκτονικά μέλη

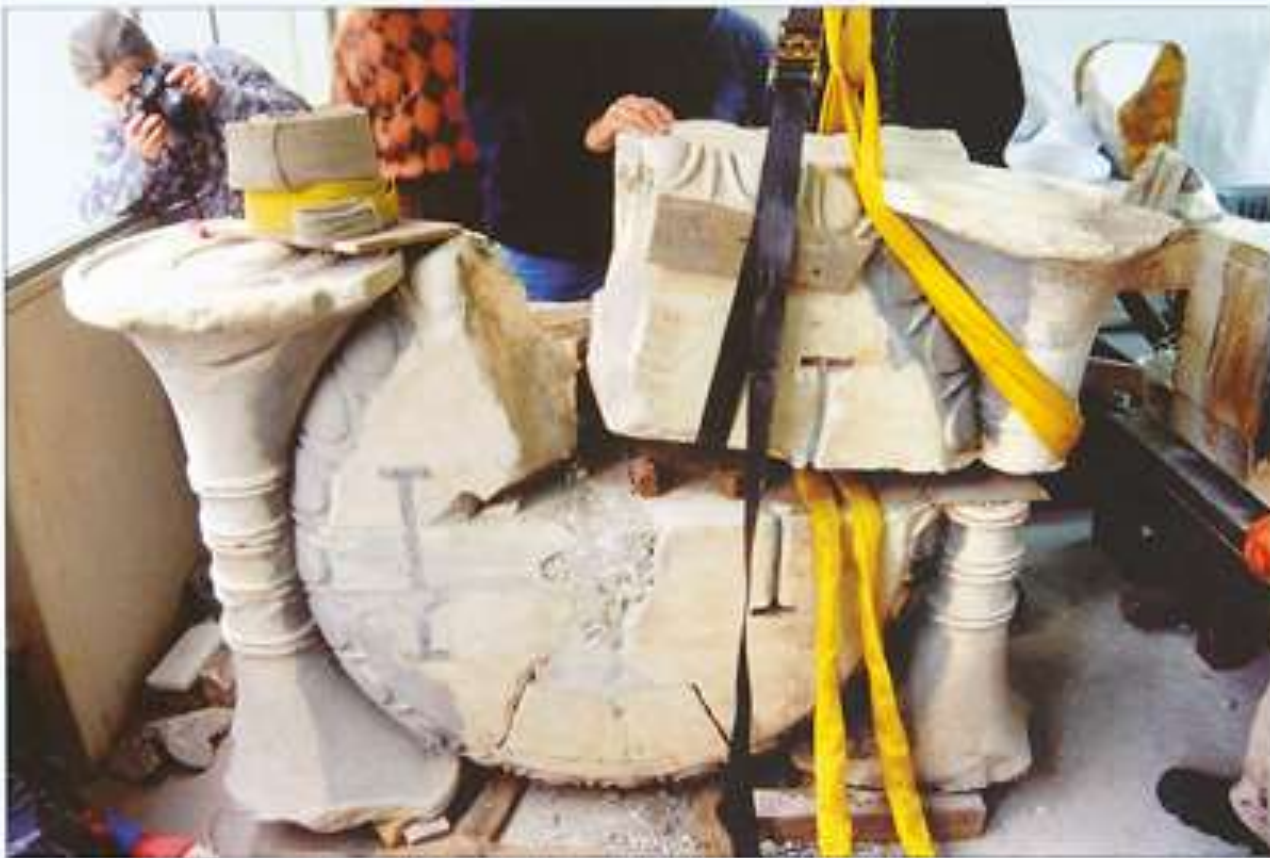
Κακή επανάχρηση αρχαίων μελών. Για παράδειγμα, τέσσερα τμήματα από διαφορετικά κιονόκρανα, αποτέλεσαν ένα.

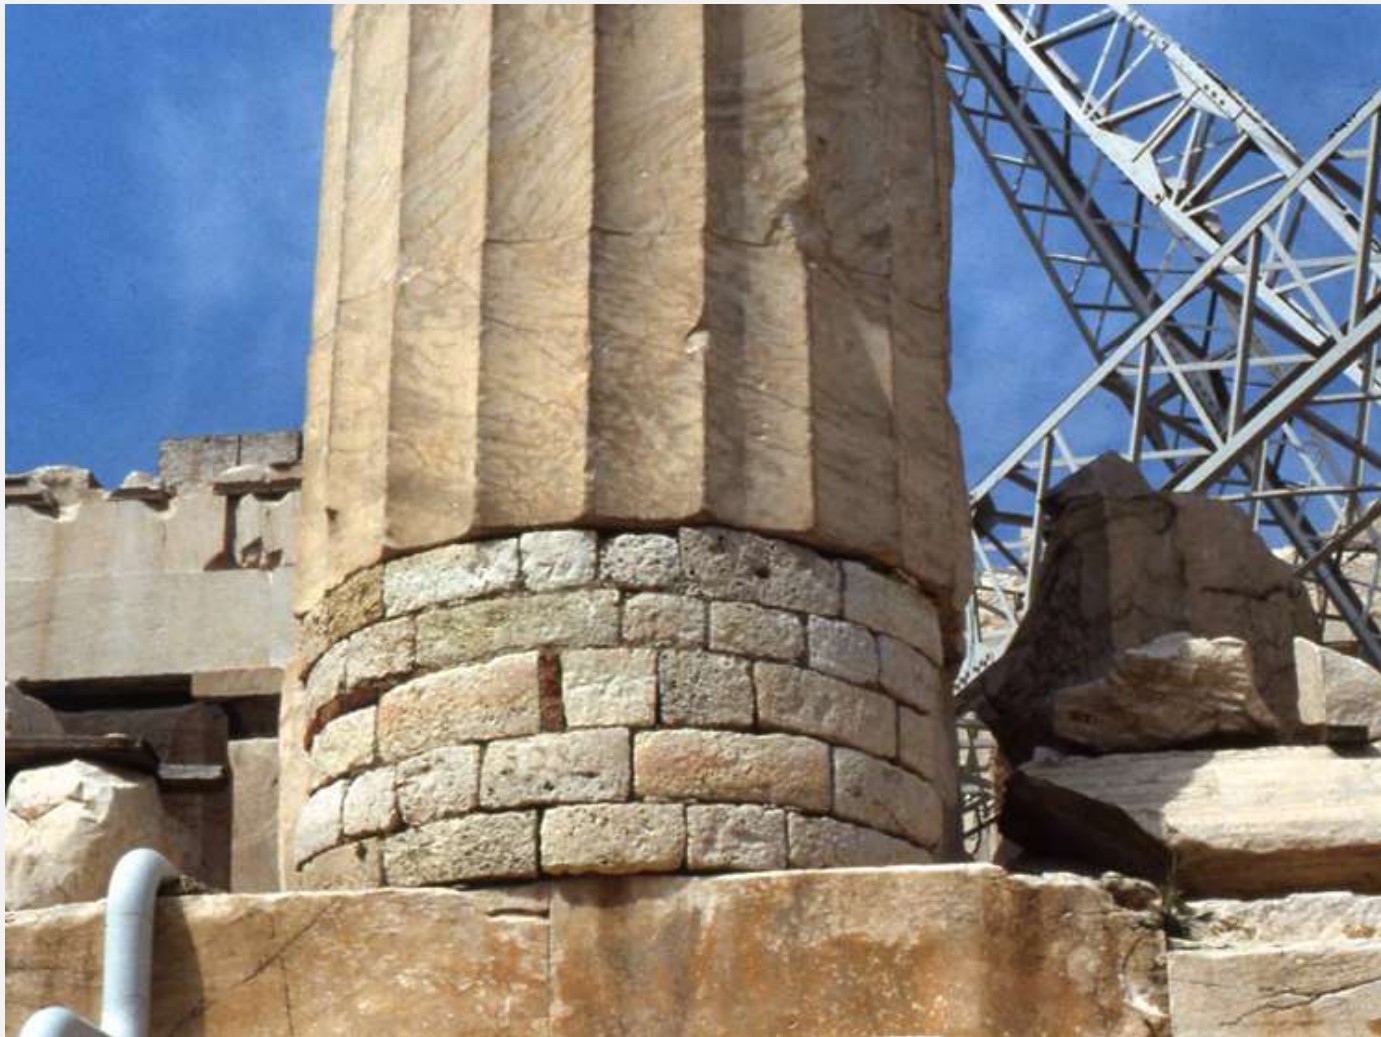
Χρήση οικοδομικού υλικού για τη συμπλήρωση αρχιτεκτονικών μελών.

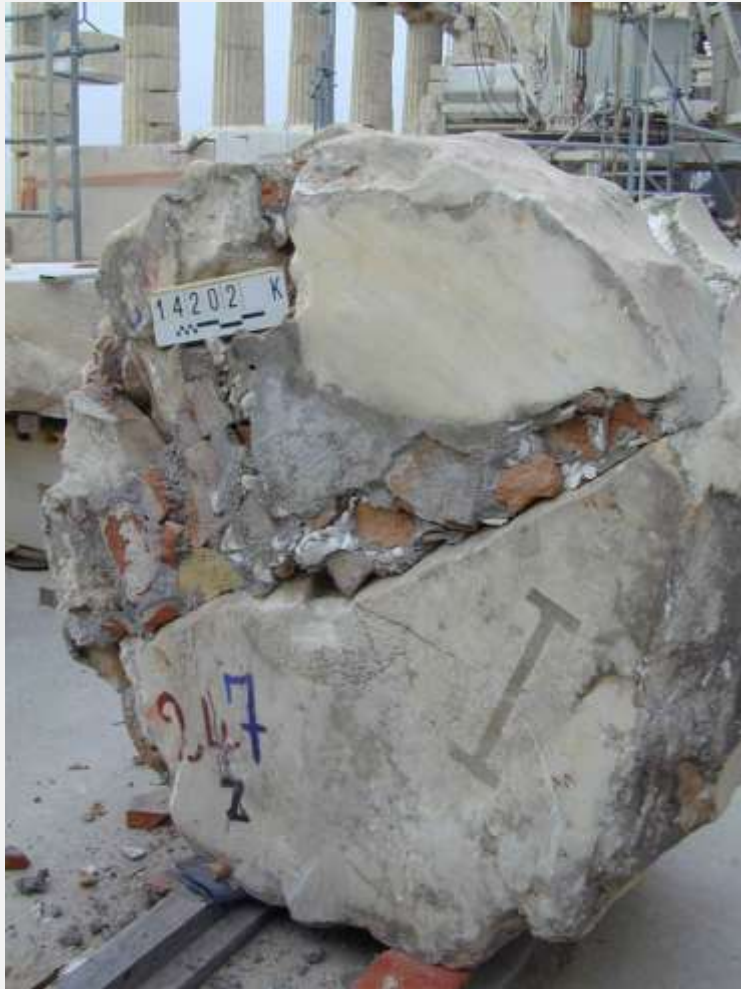
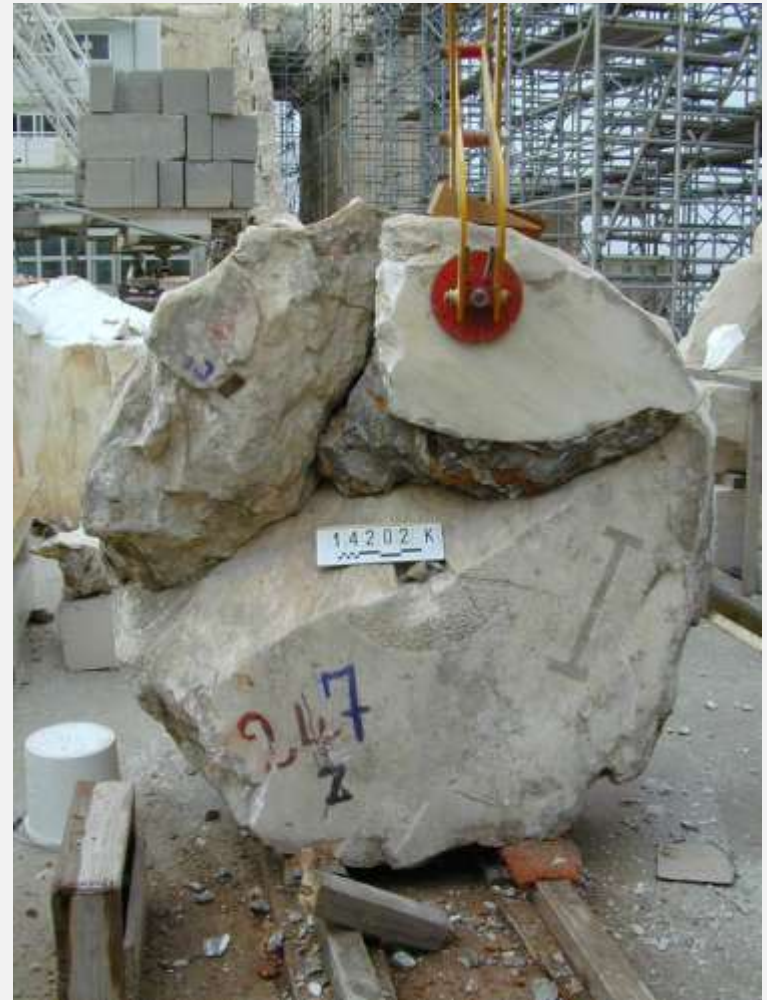
Εσφαλμένη χρήση τσιμέντου για τη συμπλήρωση αρχιτεκτονικών μελών.
